***brabant* Water**

Noord Brabantlaan lekkage transportleiding

Functie van de transportleiding

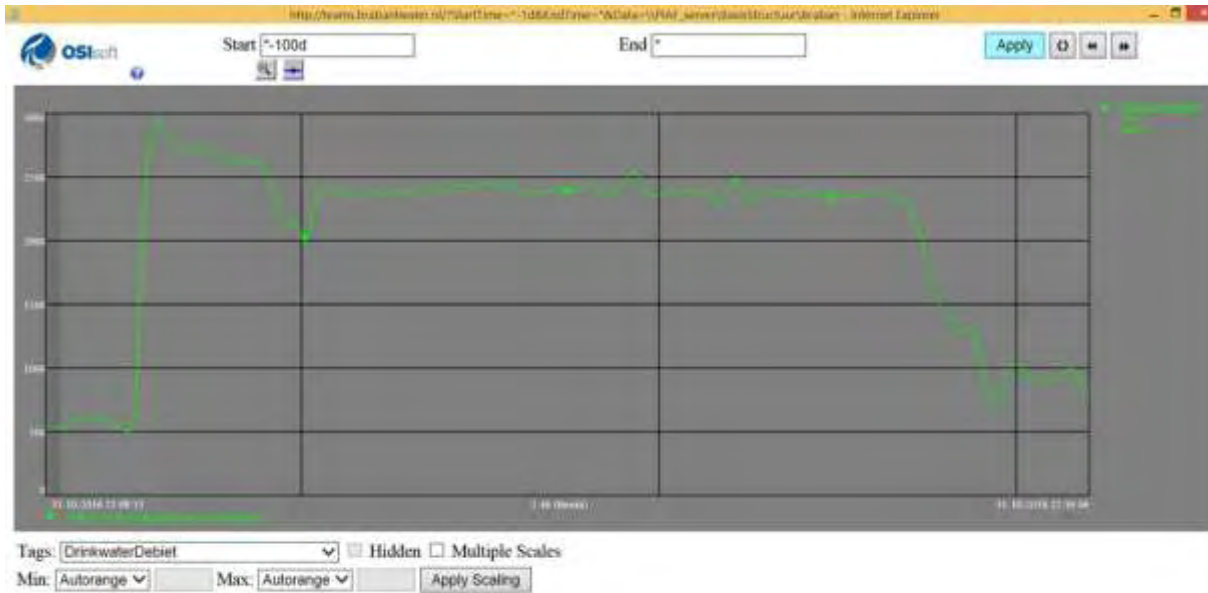
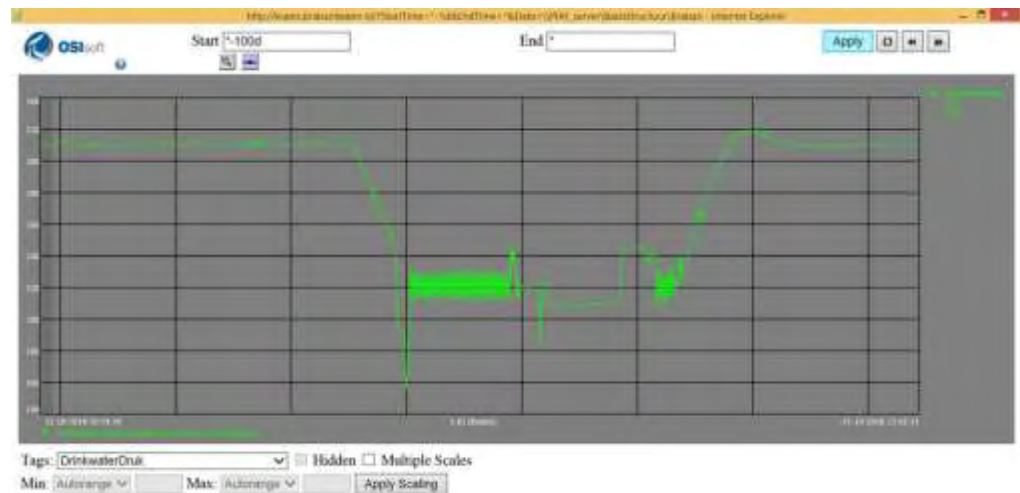
Volumestroom en drukval t.g.v. de storing

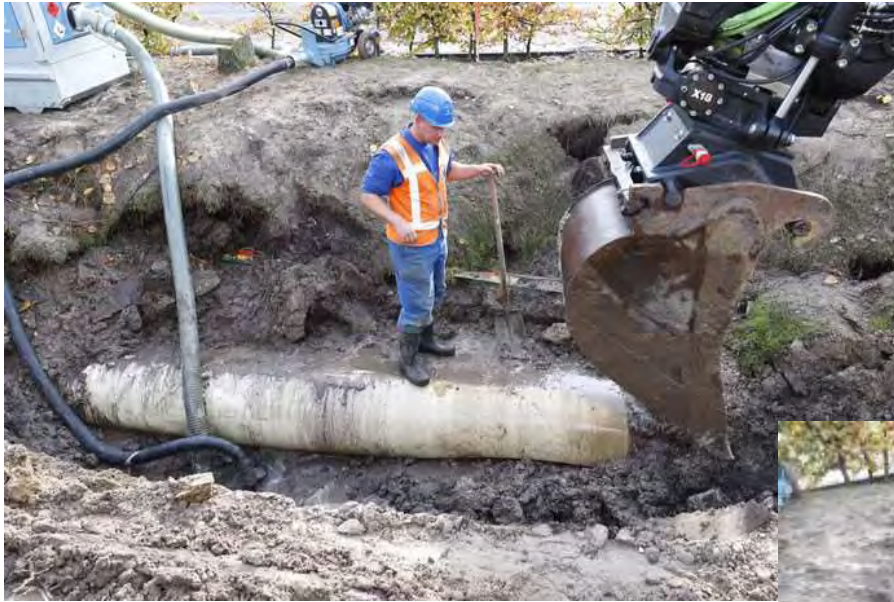
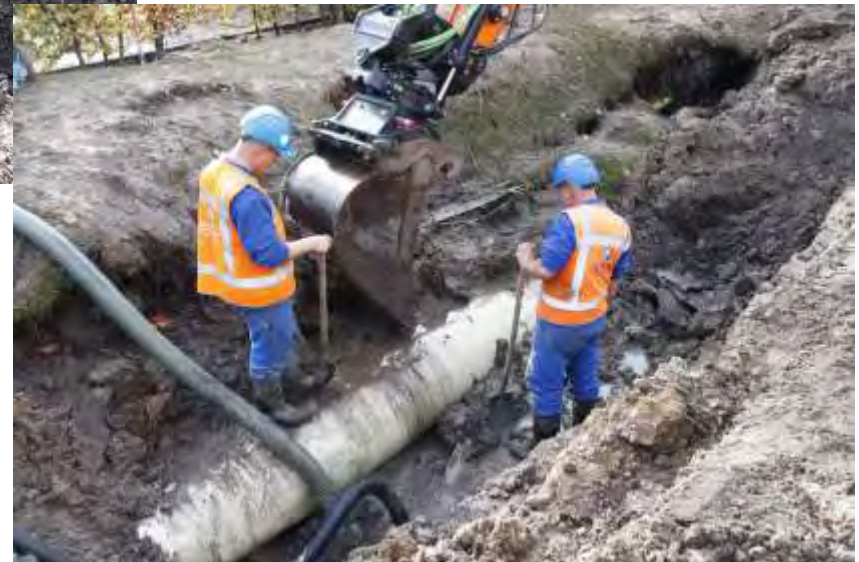
Reparatie van de buis

- Reparatie en veiligstellen van buisdelen voor onderzoek.

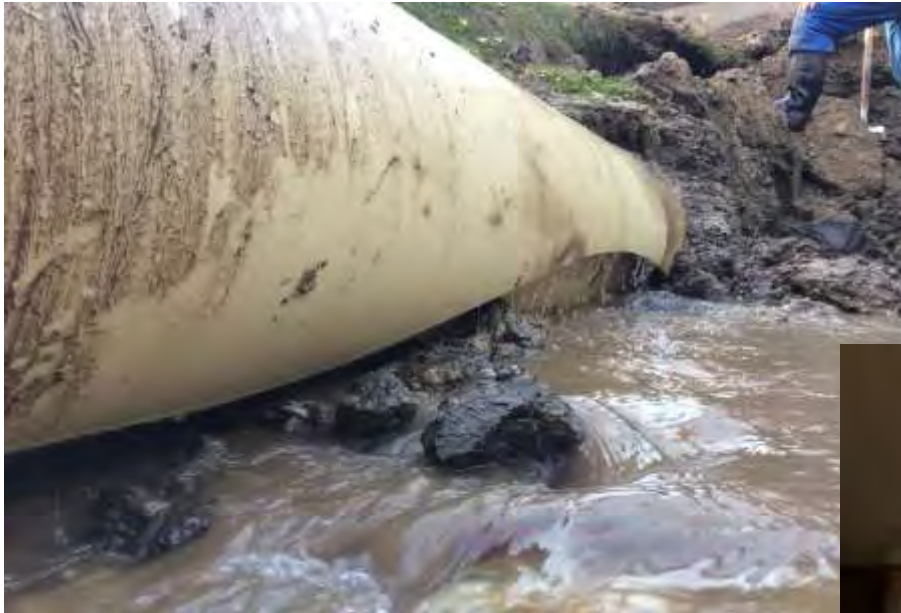
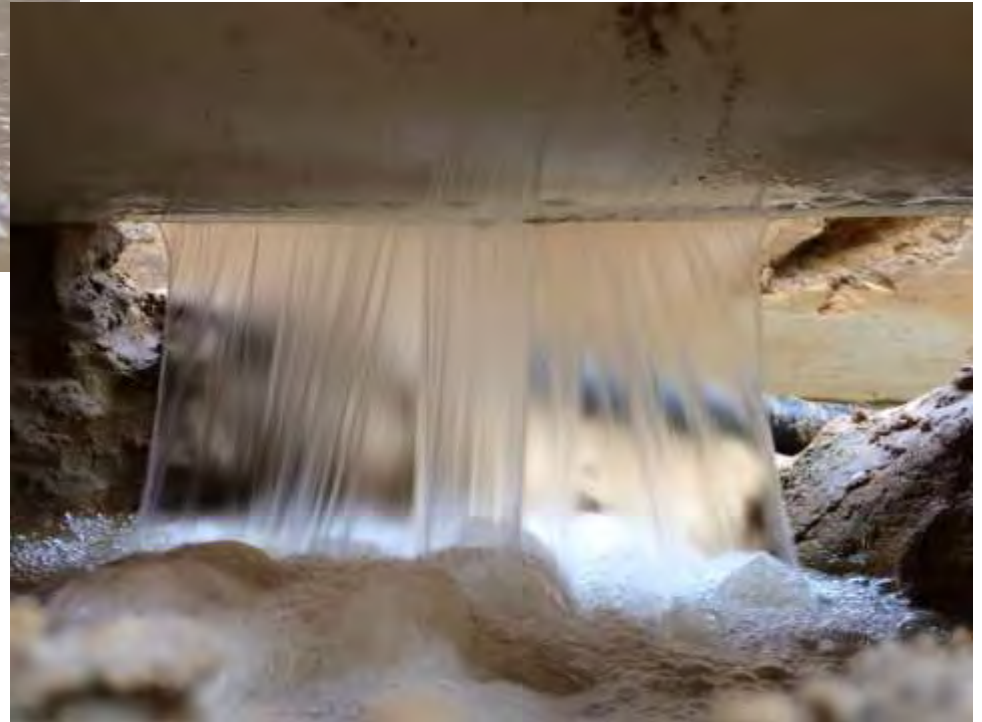
Reparatie van de buis

- Reparatie en veiligstellen van buisdelen voor onderzoek.

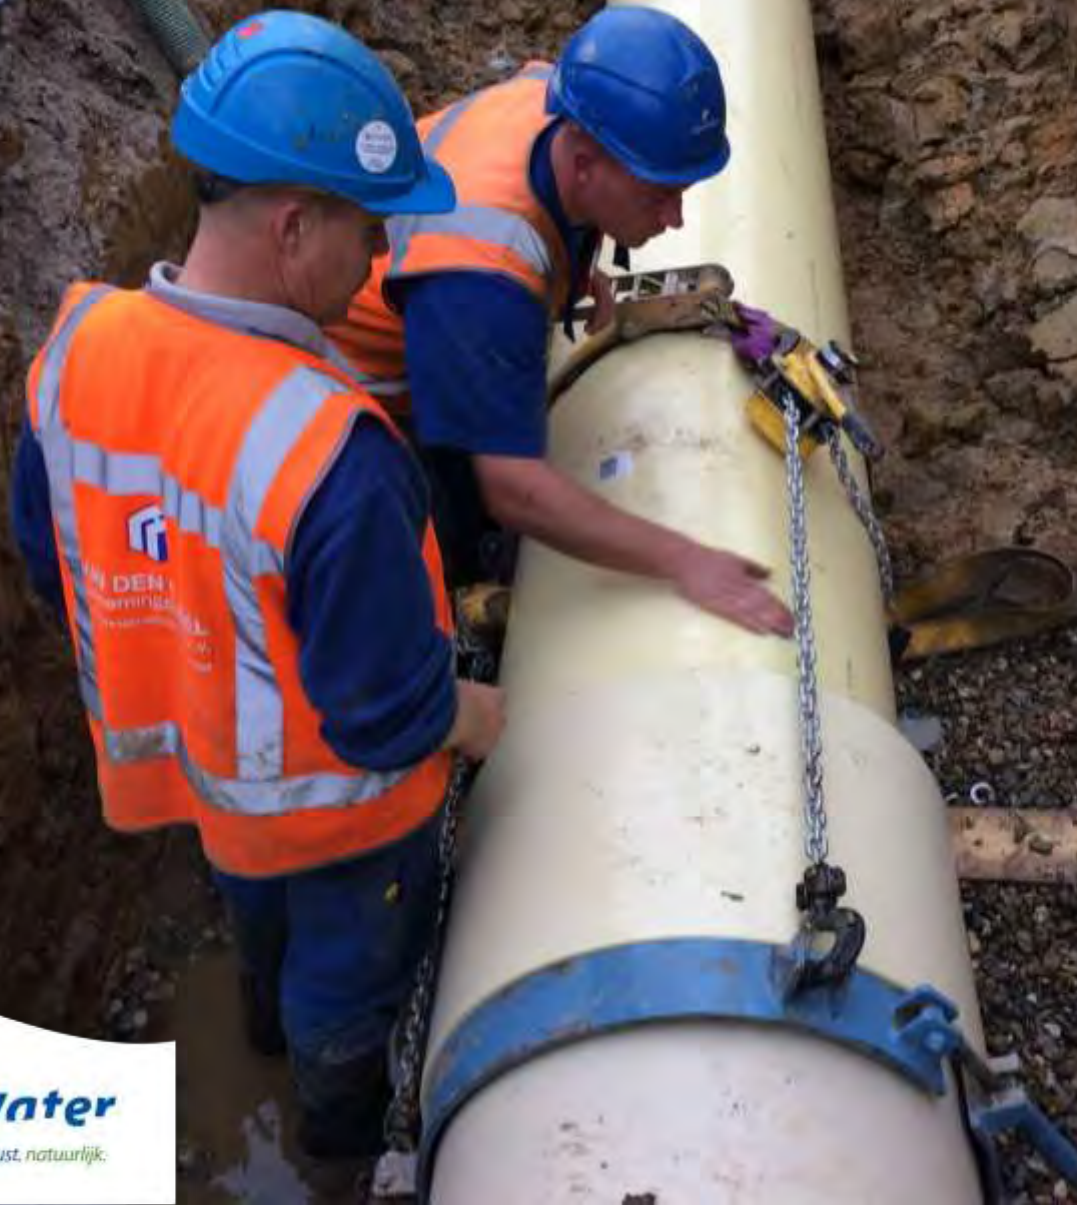
Reparatie van de buis

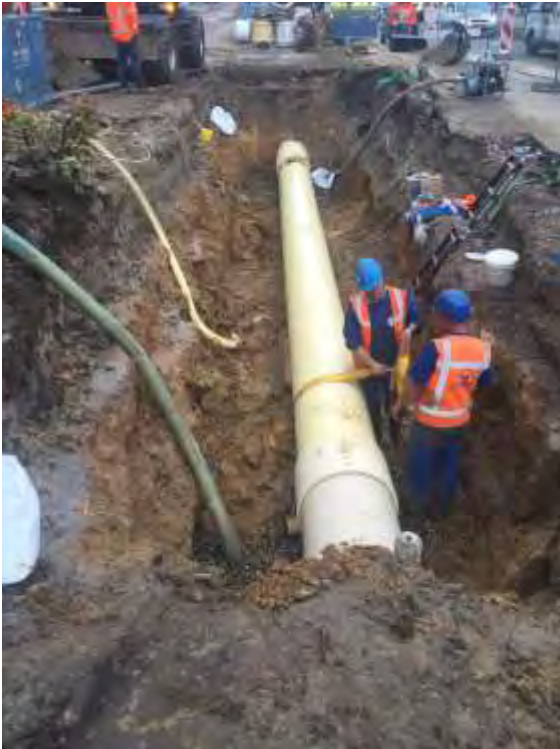
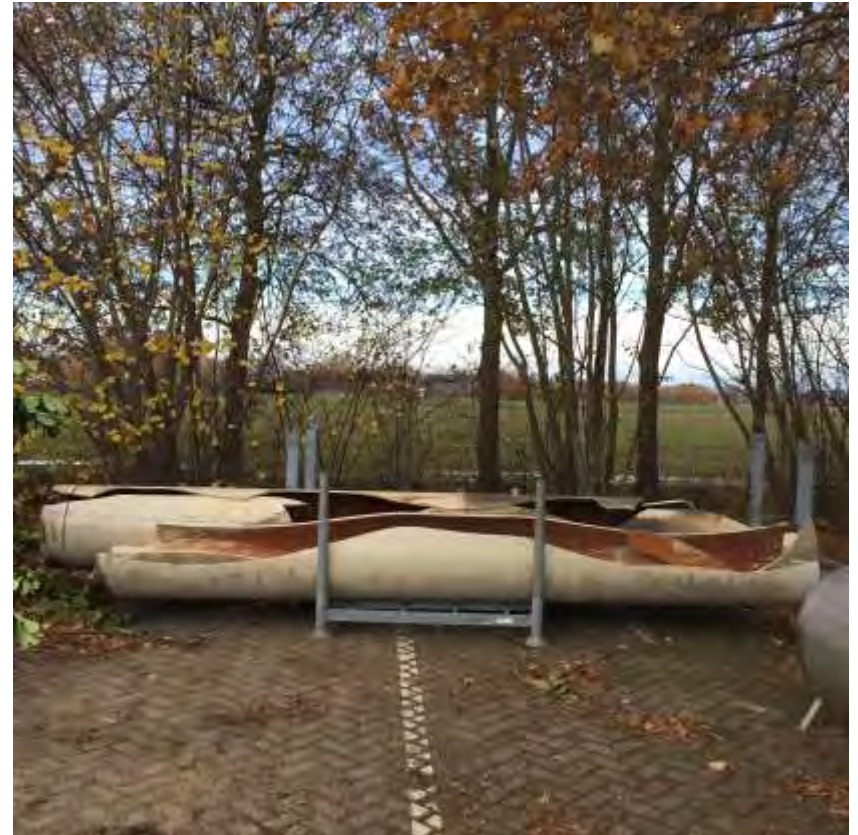
Reparatie van de buis

- Reparatie en veiligstellen van buisdelen voor onderzoek.

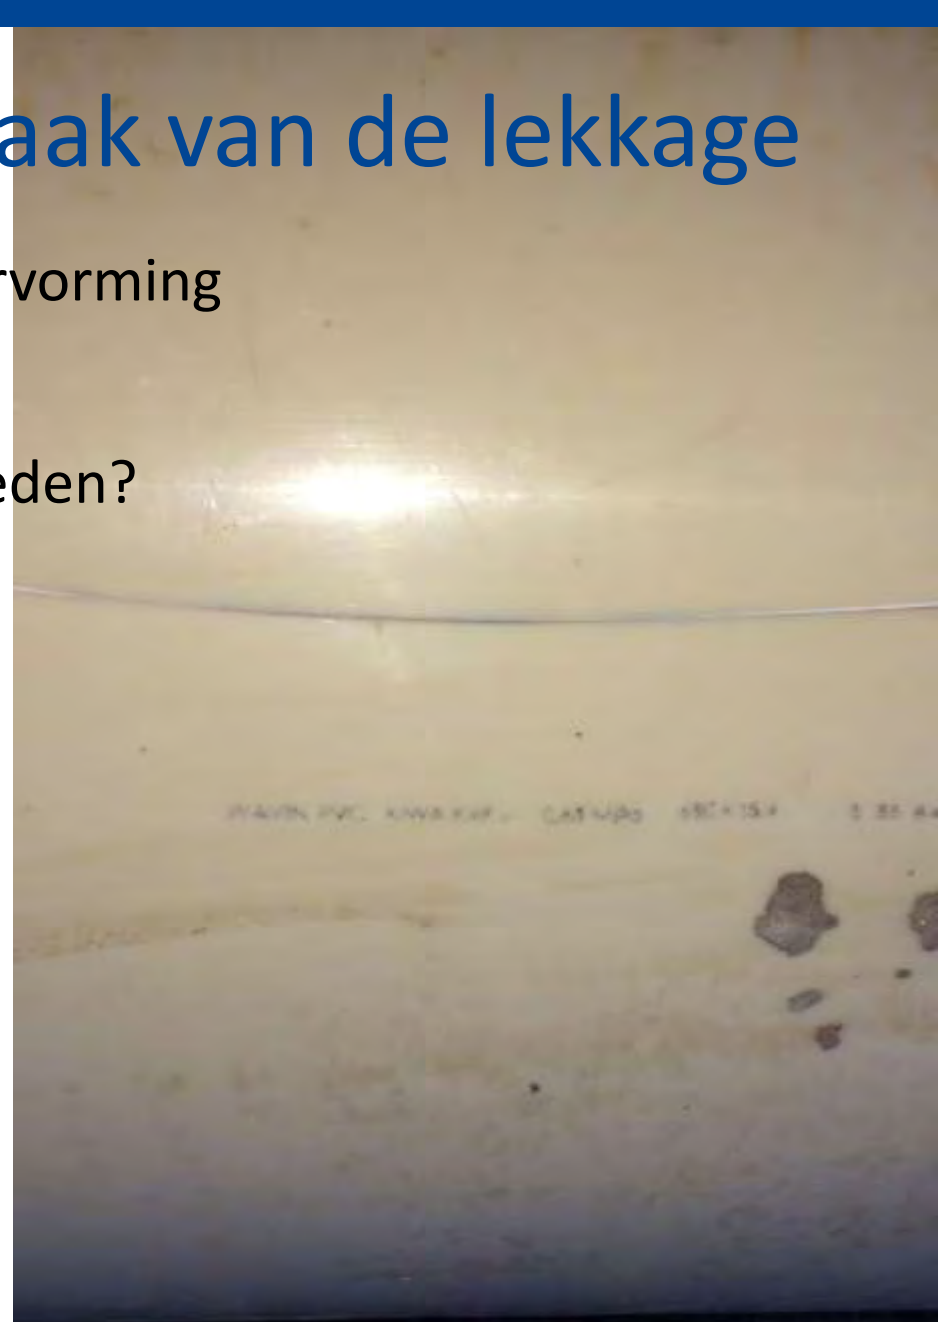
Onderzoek naar oorzaak van de lekkage

- Twee buisdelen vertonen scheurvorming
- 20 m buis is vervangen
- Spontaan? Of n.a.v. werkzaamheden?
- Drukverloop in de leiding
- Materiaal onderzoek
- Leidingdeel geheel vervangen?

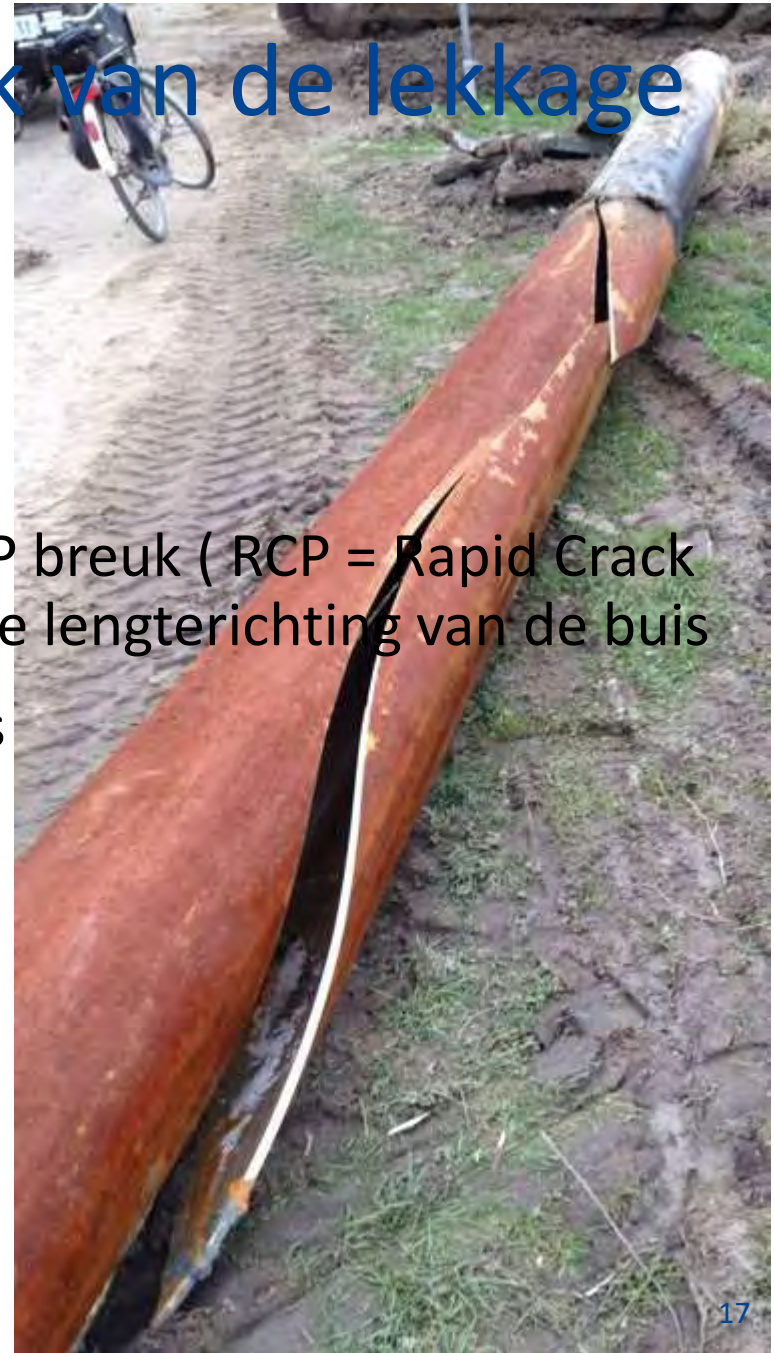
Onderzoek naar oorzaak van de lekkage

- Onderzoeksvraag:
 - Waarom ontstond hier een lange RCP breuk (RCP = Rapid Crack Propagation): plotselinge scheur in de lengterichting van de buis
 - Inzicht in de restkwaliteit van de buis

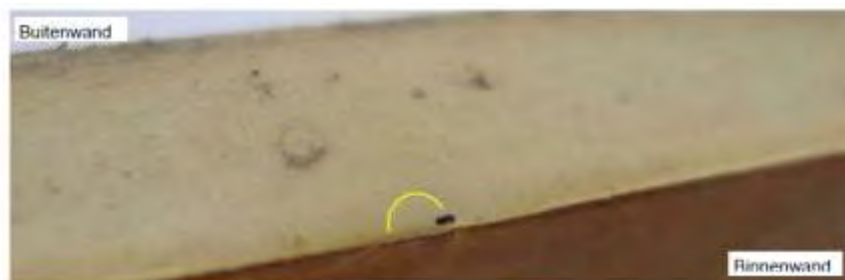
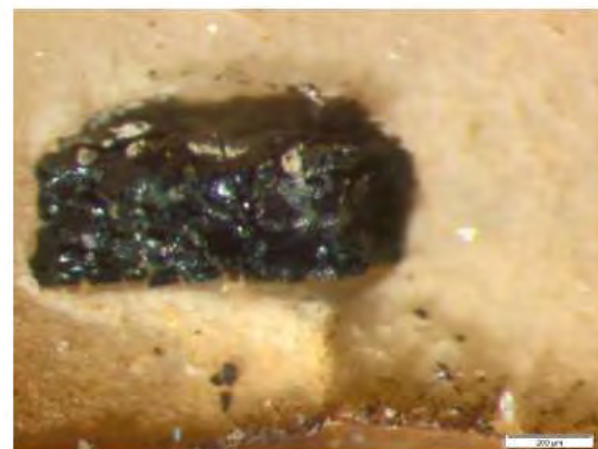
Uitkomsten van het onderzoek

- Uit de REM opnames is duidelijk geworden dat er meerdere breukmechanisme een rol hebben gespeeld: eerst ontstaat een kleine scheur t.g.v. insluitels, waarna RCP optreedt.

- Geen duidelijkheid over de rest van de buis. Wat in 2017 heeft geresulteerd in een uitgebreid vervolgonderzoek.
