Succesfactoren en leerervaringen van beekherstel uit de praktijk

Maureen Pesman, Niels Evers (Royal HaskoningDHV), Mirja Kits (Waterschap Aa en Maas)

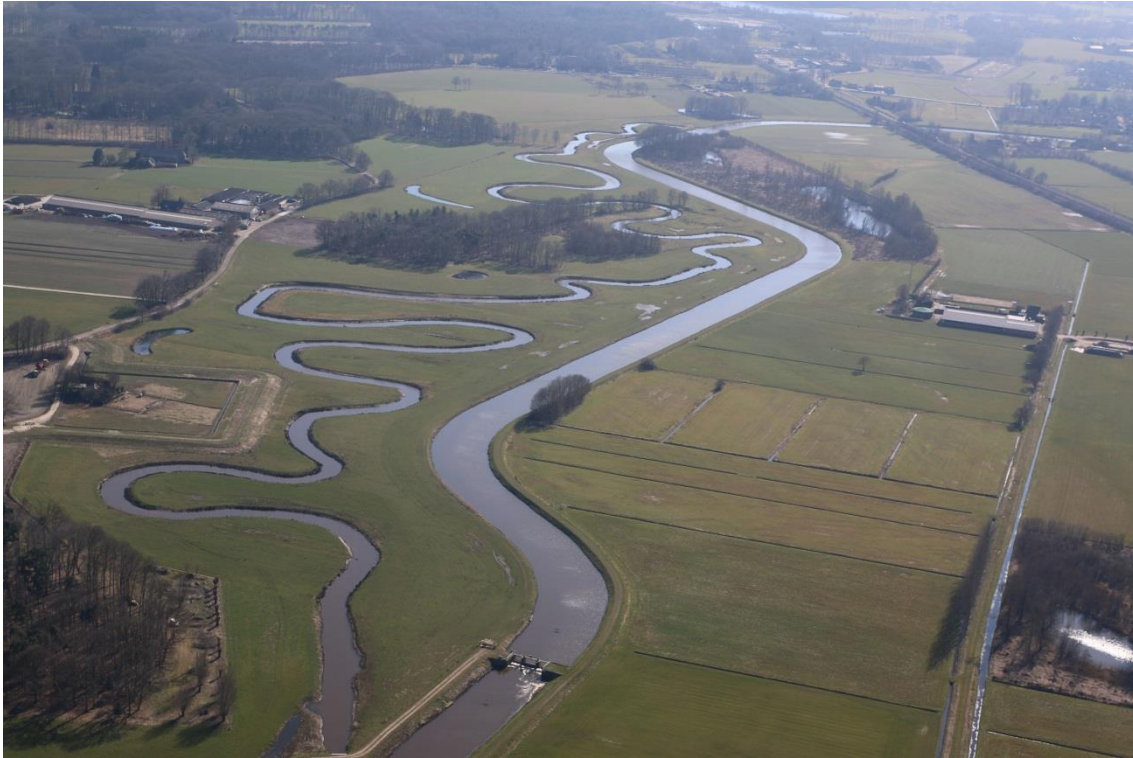
Afbeelding 2. Een hersteld traject van de Essche Stroom waarbij de gekanaliseerde loop behouden is als hoogwatergeul [3].

Een voorbeeld van een veelgebruikte methode in benedenstroomse trajecten is de aanleg van een nieuwe meander in combinatie met het behouden van de gekanaliseerde loop als hoogwatergeul (zie afbeelding 2). Doordat benedenstrooms is begonnen met herinrichting, is dit vaak de enige manier om iets te realiseren. De geïnterviewde experts zijn het er wel over eens dat dit landschappelijk ongewenst is.

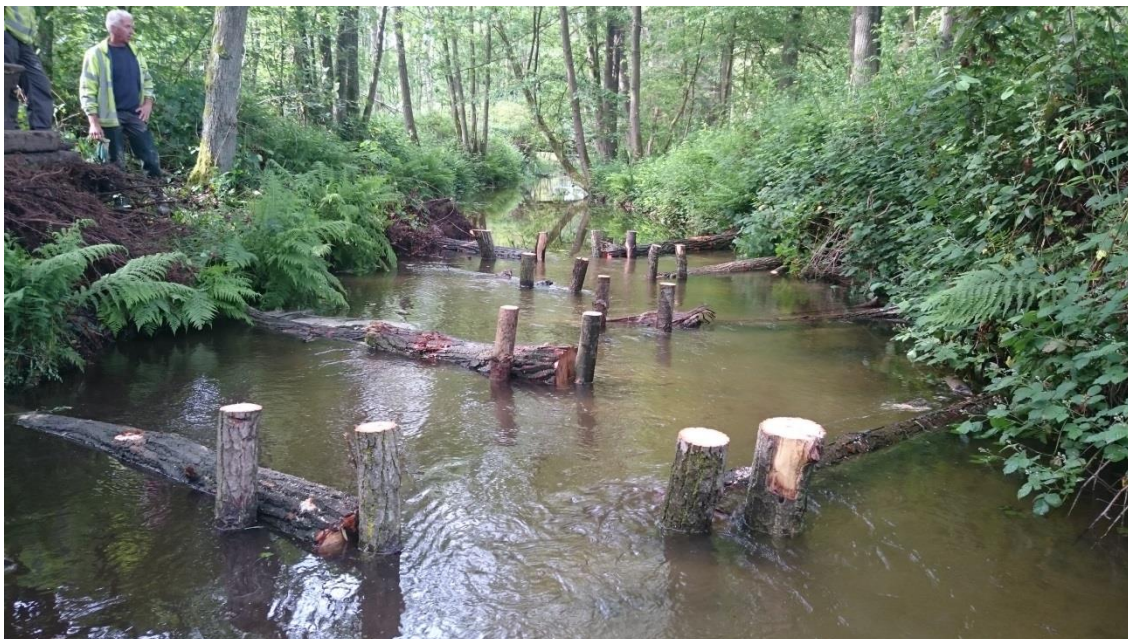
Afbeelding 3. Bij beekloop 't Schut zijn obstakels (hout) ingebracht voor het creëren van de natuurlijke processen stroming en substraatvorming. Dit valt onder het concept 'Building with Nature' [5].

Hiermee is veel te bereiken in het beheer en onderhoud bij beekherstel. In lijn met de bovengenoemde methoden wordt er steeds meer gekeken naar het concept van 'Building with Nature'. Dit is een nieuwe stijl voor beekherstel waarbij gebruikt wordt gemaakt van natuurlijke processen. Een voorbeeld is te zien in afbeelding 3.

De aan dit onderzoek deelnemende waterschappen zijn uitgebreid bezig met het aspect beheer en onderhoud, maar er is nog veel winst te boeken. Meer kennis over welke vormen men wáár kan toepassen is gewenst. Het inbrengen van dood hout is bijvoorbeeld niet overal mogelijk of effectief in verband met opstuwing, invanging van drijfvuil of exoten (zoals Grote Waternavel). Het delen van kennis hierover zorgt voor een beter verloop van communicatie tussen het project- en beheerteam bij de projectoverdracht. Ook kan het delen van kennis en innovatieve ideeën tussen de waterschappen onderling verbeteren. Hiervoor kan de werkgroep 'Bouwen met Natuur' van STOWA kan hiervoor worden geraadpleegd.

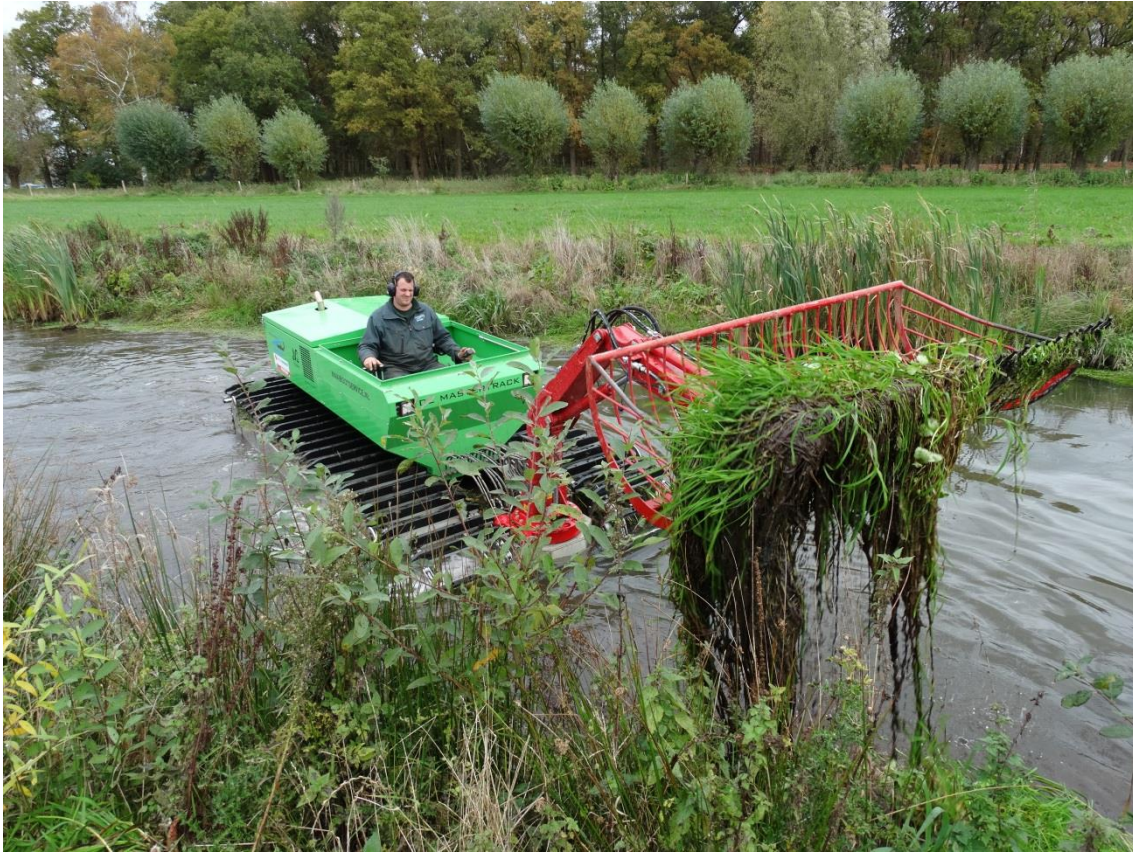
Afbeelding 4. Een maaierend amfibievoertuig [6].
